### 火害修復鋼筋混凝土柱承受偏心載重在高溫中之行為研究

## Repair of Fire-Damaged Reinforced Concrete Columns subjected to Eccentric Load under Fire

李其忠<sup>1</sup> 方一匡<sup>2</sup>

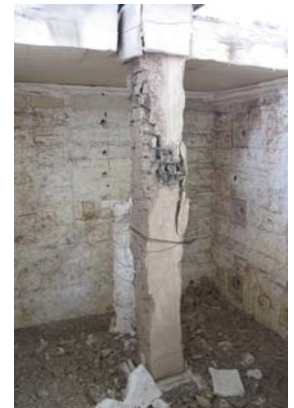
圖6 試體SCC2-SC火害照片

(b)火害後
